乐清市乐成街道潘家垟村杨八洞景区公路滑坡隐患成因分析

(浙江省第十一地质大队, 浙江温州, 325006)

摘要: 针对杨八洞景区公路边坡发生岩土体垮塌的破坏模式进行分析、研究, 探索了滑坡隐患成因。

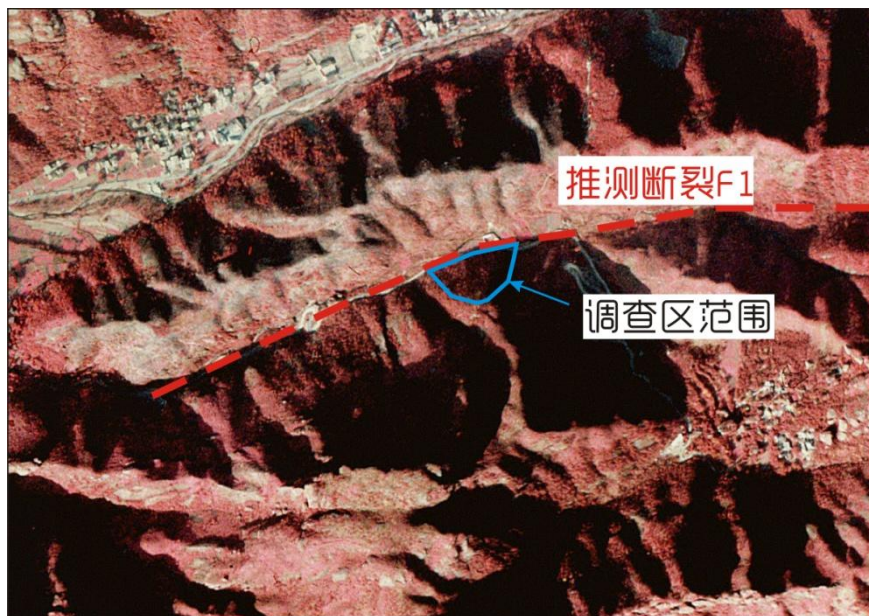
图1 调查区及周边航片

根据调查和航片解译,公路北侧发育F1断裂,走向为75°,延伸长大于1.5km,地貌上表现为冲沟;滑坡前缘高程135m~160m处发育F2断裂,推测为大断裂的伴生断裂,走向为70°,延伸长约180m。周边岩体主要发育三组节理:①80°∠85°,基本闭合,光滑,间距0.3~0.6m/条,延伸长大于4m;②350°∠80°,基本闭合,间距0.3~1.0m/条,延伸长大于3m;③350°∠20°,顺坡缓倾节理,基本闭合,间距1.2~2.0m/条,延伸长大于1.5m,发育于公路开挖边坡中上部。

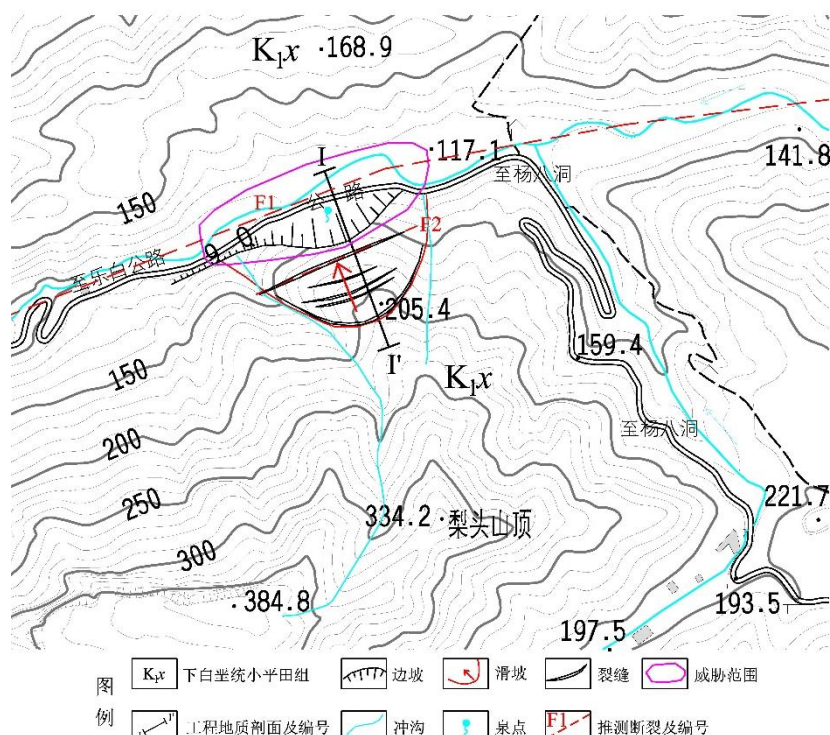
图2杨八洞景区公路滑坡隐患平面示意图

滑坡隐患(图2)所在处斜坡变形迹象明显,后缘壁、后缘拉裂缝、东西两侧剪切裂缝、前缘中部拉裂缝、滑坡台坎等均清晰可见。

滑坡后缘高程介于200~205m(推测由断裂受控),现状后缘壁(下错)高2~3m,揭露岩性为粘性土混碎石。后缘发育多处拉裂缝,主要集中于高程190~193m处,裂缝走向70~80°,延伸长40~60m,裂缝切割宽0.5~2m,下错0.3~0.5m,可见深0.5~1.5m,最深达2m。

西侧剪切裂缝下错形成高2.2~3m的台坎,总体走向310°,延伸长约80m,由此形成滑坡的西侧边界,高程介于120~200m。

东侧剪切裂缝下错形成高1~1.2m的台坎,总体走向40°,延伸长约80m,由此形成滑坡的东侧边界,高程介于125~200m。

滑坡前缘剪出口位于公路开挖边坡临空面，其中边坡顶上方斜坡高程135m~160m处发育F2断裂，由于斜坡变形，沿断裂走向方向发育一裂缝，走向70°，延伸长约180m，土体下错1~1.5m，切割深2~2.5m，靠近冲沟处可见深度约15m，切割的岩性以强~中风化基岩为主。

除上述裂缝变形外，滑坡中部地形扰动较严重，多数地表呈隆起、波浪起伏状，说明前期滑坡蠕变迹象明显。

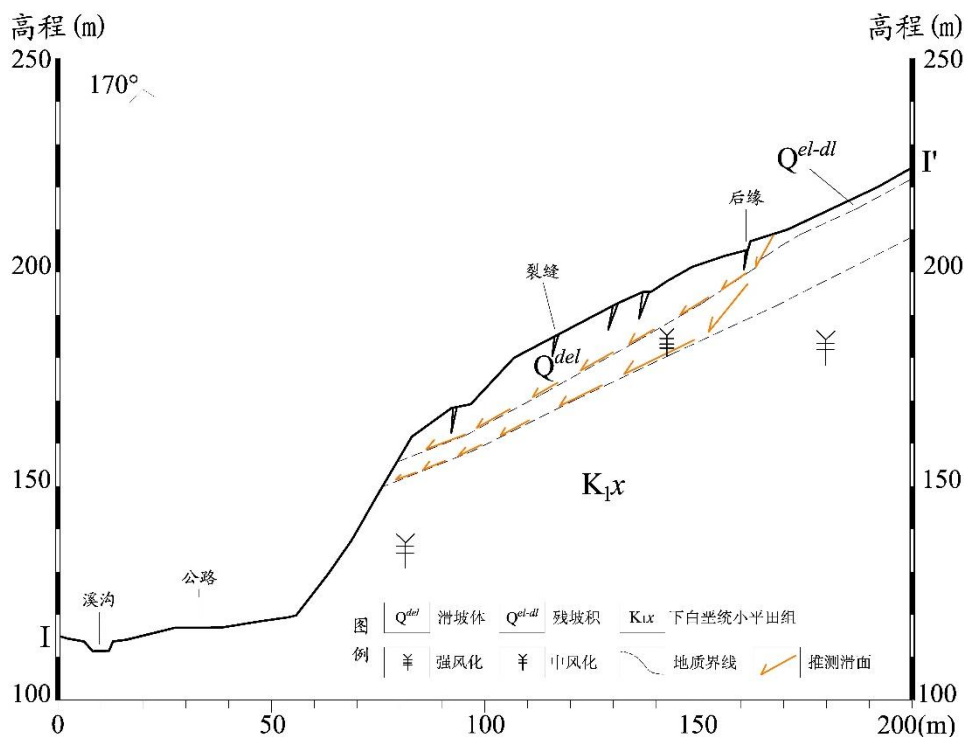
图3工程地质剖面示意图

根据变形迹象分析，滑坡隐患体主滑方向约350°，东西宽150~200m，平均宽约180m，纵长约80m，推测滑面有两种情况，一种为沿全风化底界面剪出，滑体以残坡积、全风化层为主；另一种为沿强~中风化结构面剪出（ $350^{\circ}/20^{\circ}$ ），滑体以残坡积、全风化层和强~中风化为主；推测滑体厚8~15m，最大潜在总方量约18万方，属于中型岩土质牵引式滑坡^[1]（图3）。

调查区斜坡覆盖层较厚，坡积层和全风化层厚达 5~12m，岩土体工程地质条件差。受区域断裂 F1 影响，伴生断裂较发育，地质环境条件脆弱，容易产生软弱部位。滑坡前缘高程 135m~160m 处发育 F2 断裂处的裂缝也说明了这个问题。故，断裂构造作用造成斜坡岩土体结构差，进而为斜坡变形提供有利的物质因素。

根据访问，公路开挖后，斜坡出现裂缝，并呈逐级增多。滑坡前缘处于公路边坡处，属于滑坡抗滑段。坡脚开挖后，直接引起抗滑段卸荷，引发滑坡蠕滑变形。滑坡的逐渐变形与前缘抗滑段的依次卸荷相对应。因此，滑坡前缘坡脚公路开挖导致斜坡变形，是滑坡变形的直接外在因素。

由于本次滑坡规模较大，稳定性差，直接采取主动加固效果较差。防治措施可采取**分级放坡+主动加固+截排水**的治理方案，放坡以清除滑坡物源为主，放坡后在边坡前缘采取主动加固措施，滑坡后缘和平台采取截排水措施^[3]。
